# 湧別町 津波ハザードマップ

この津波ハザードマップは、常呂沖、網走沖を震源とするM7.5の地震が発生したときの津波による浸水が予想される箇所と避難に関する情報を掲載しています。マップから津波の知識を身に付け、危険が予想される場合は、早めに安全な場所へ避難しましょう。なお、避難所については津波災害に対応した避難所を記載しており、地震災害や土砂災害に対応した避難所、公園等の屋外の避難場所については、別にお配りしている「防災ハザードマップ」によりご確認ください。

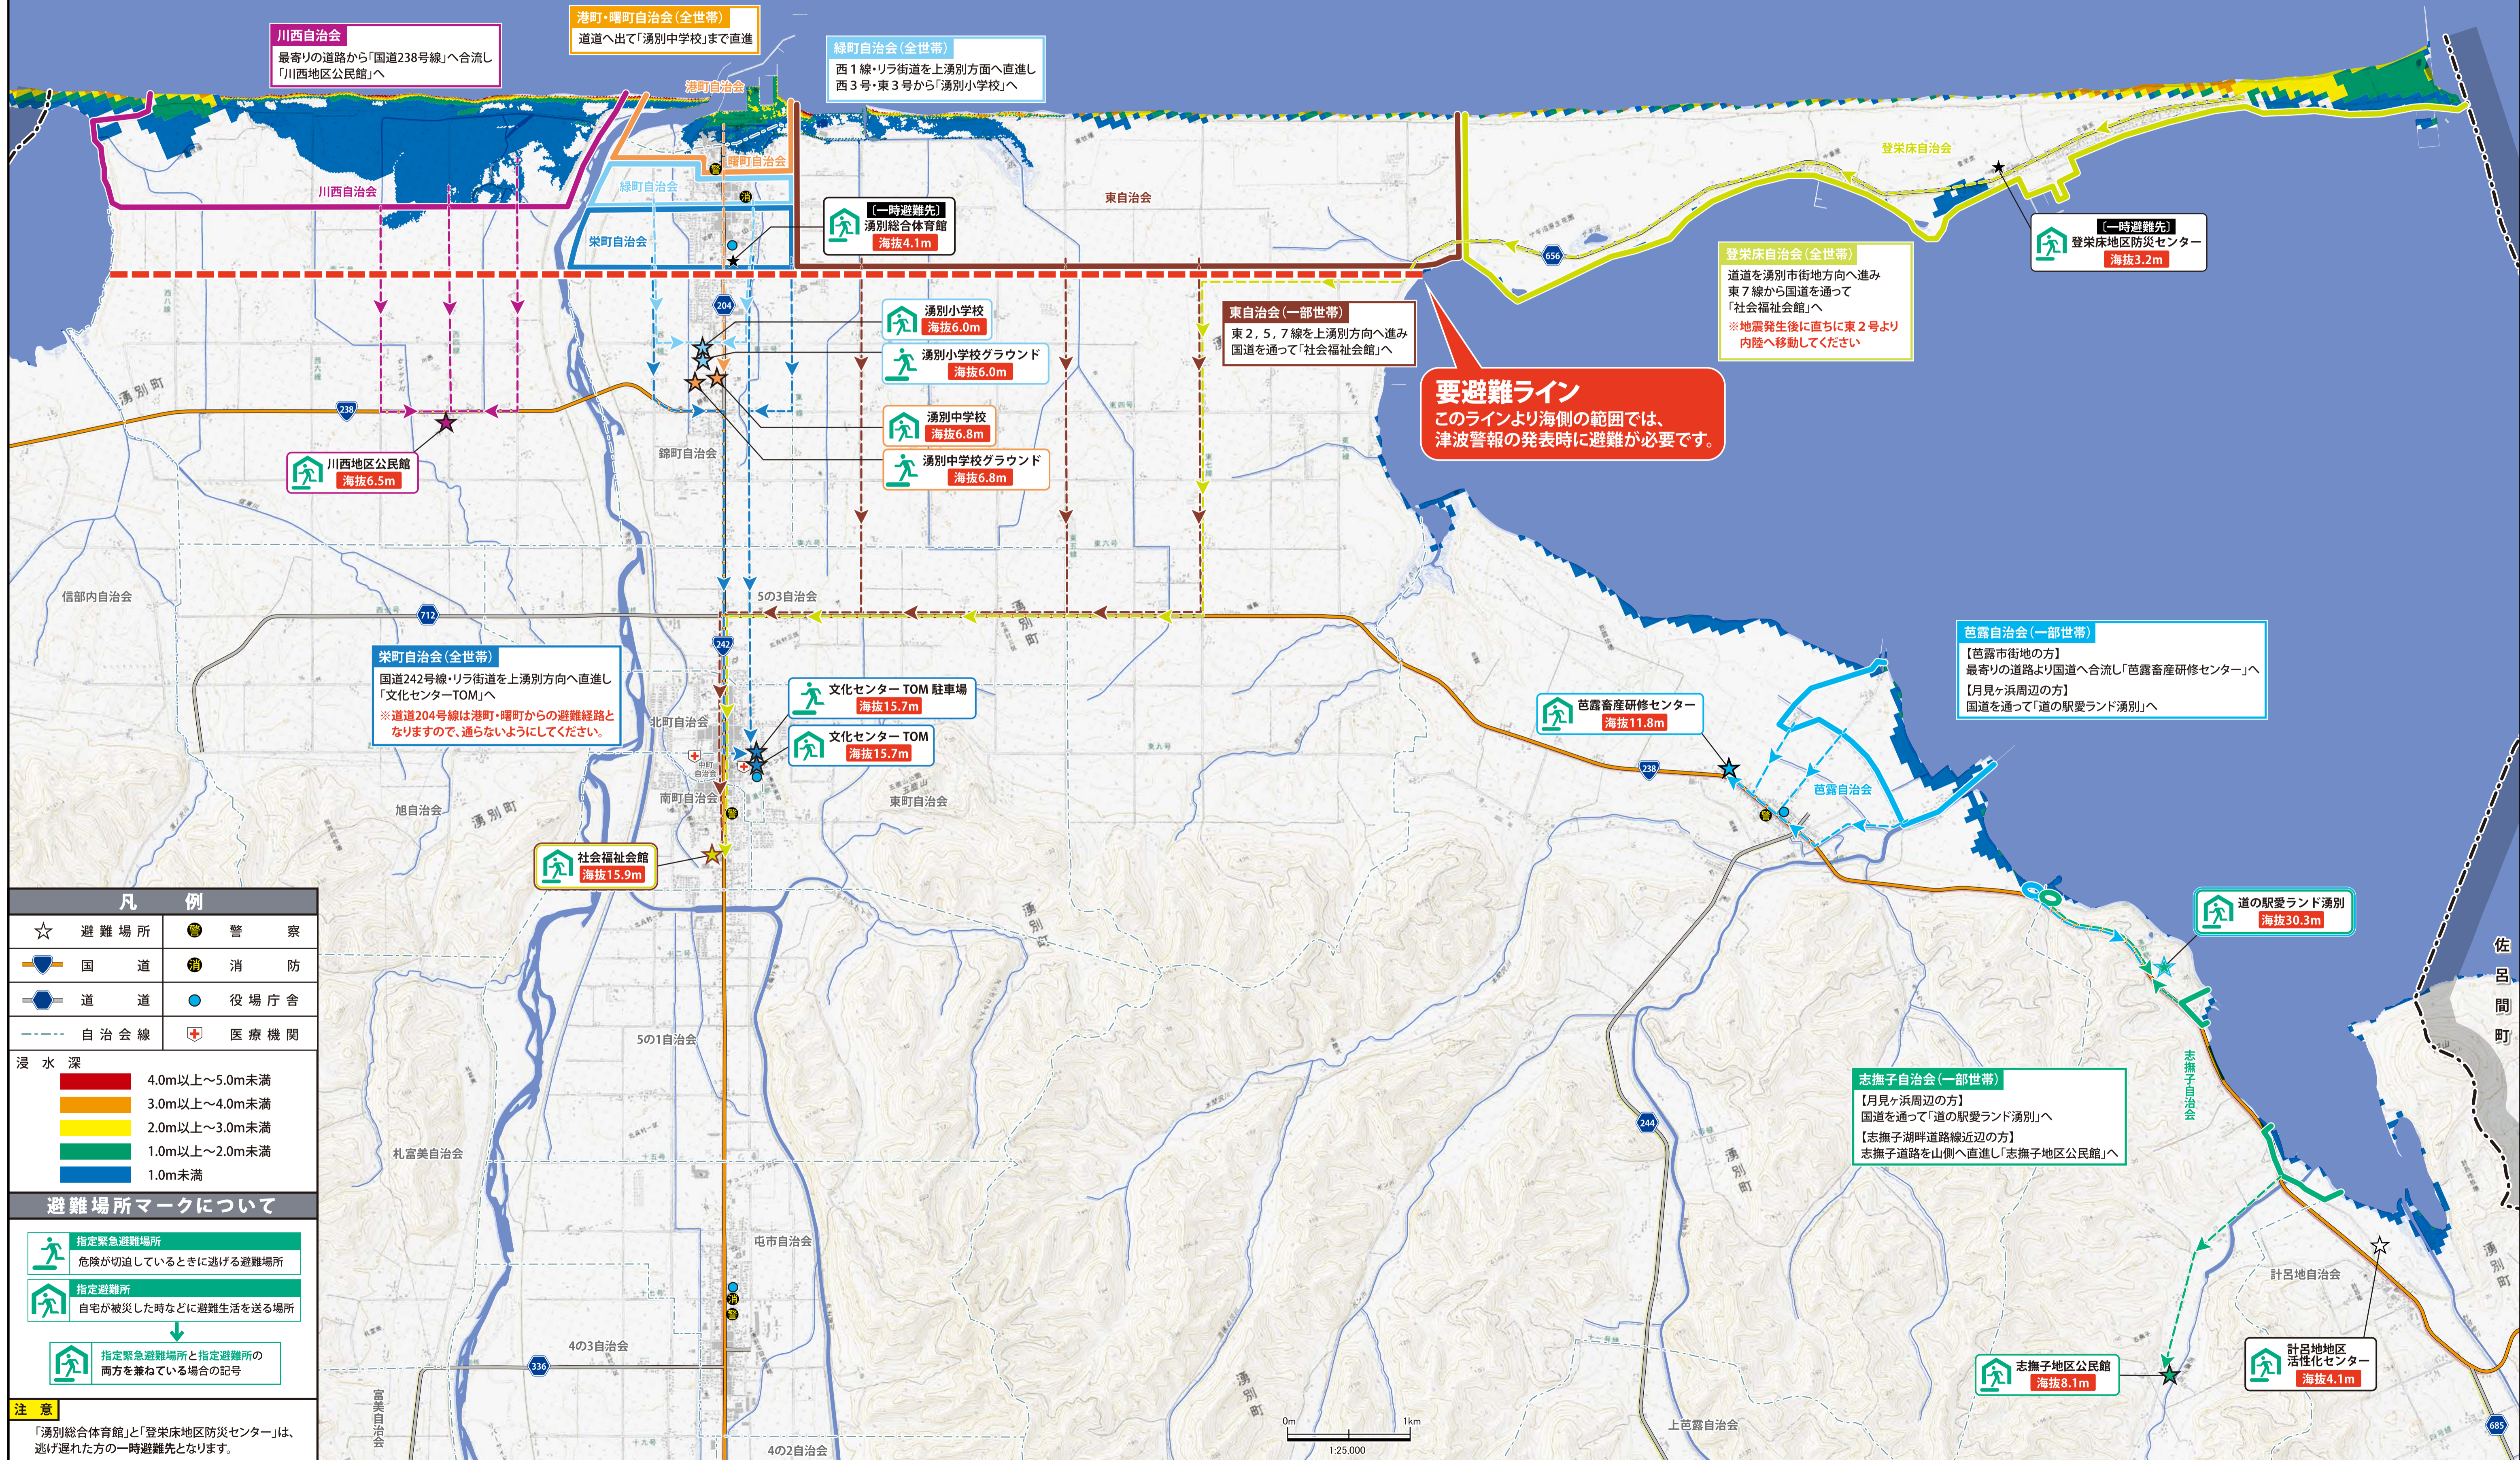
**要避難ライン**  
このラインより海側の範囲では、津波警報の発表時に避難が必要です。

**浸水 深**

4.0m以上～5.0m未満
3.0m以上～4.0m未満
2.0m以上～3.0m未満
1.0m以上～2.0m未満
1.0m未満
